Kirchenrenovierung 2014

Pfarrkirche Mariä

Himmelfahrt Neuburg

Aktuell 9

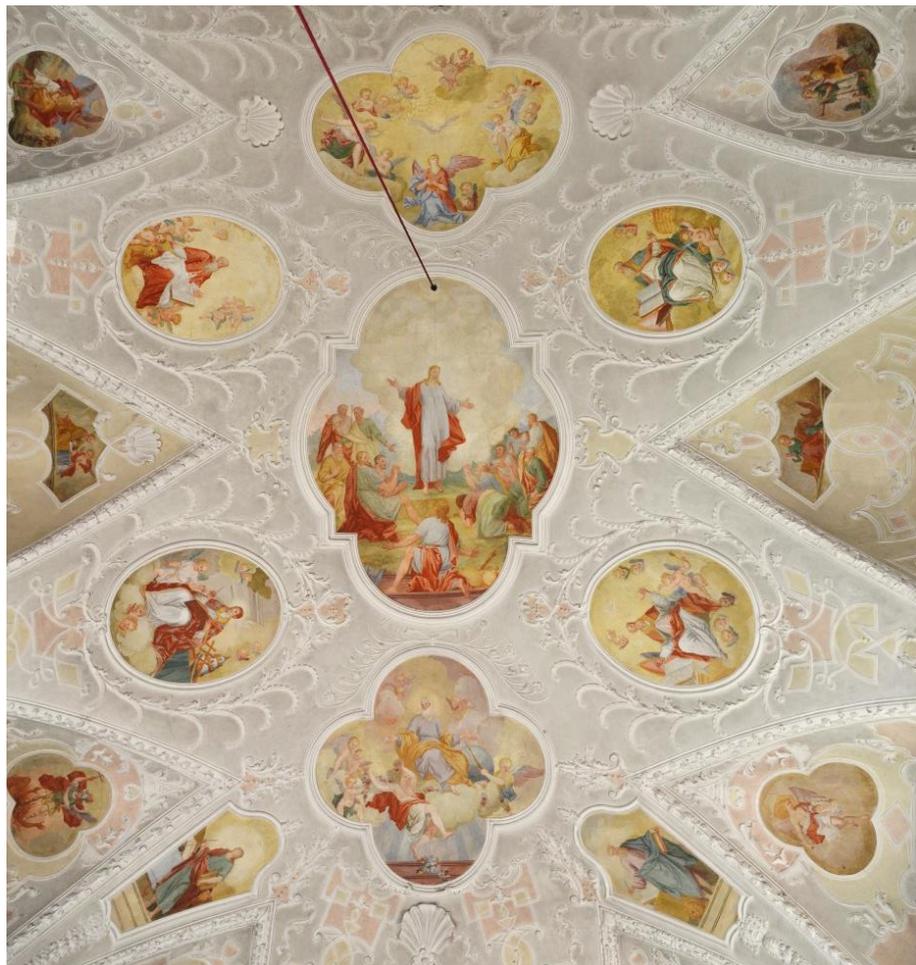
Alle Bilder im Chorraum sind Fresken – die Bilder im Kirchenschiff sind Secco-Malerei.

Diese Bilder sind Fresken.

Was hat das nun für Auswirkungen auf die Restaurierung? Alle Fresken wurden zunächst einmal trocken gereinigt. Schon nach dieser Reinigung waren enorme Erfolge zu sehen. Danach erfolgte eine Nassreinigung. Nun erscheinen die Fresken wieder in frischen, leuchtenden Farben und wir können alle schon sehr gespannt auf den Tag warten, an dem das Gerüst abgebaut wird und wir die Ergebnisse der Restaurierung selbst betrachten können.

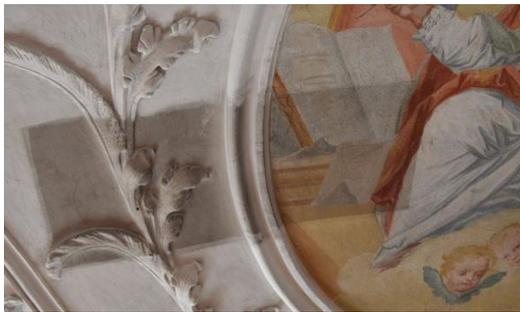
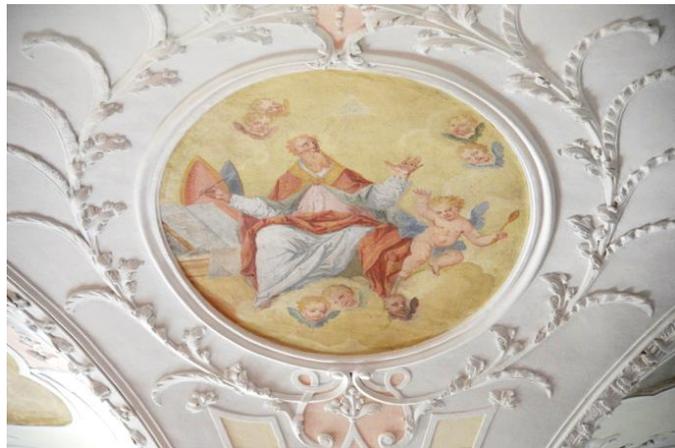
In den beiden Bildern sind die Erfolge der Restaurierung deutlich zu erkennen.

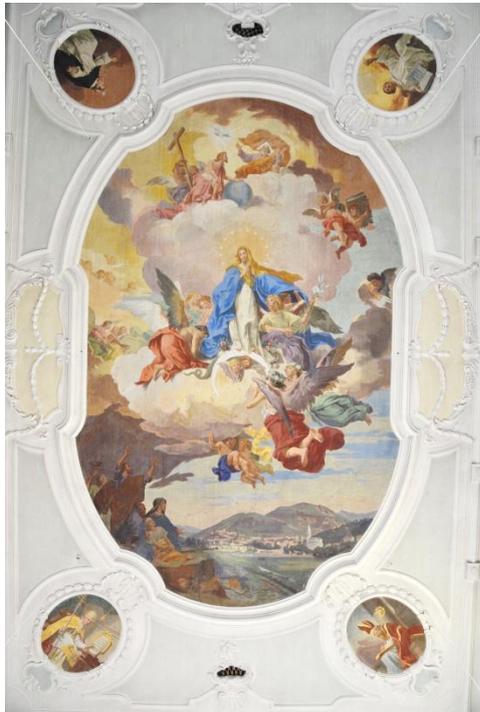
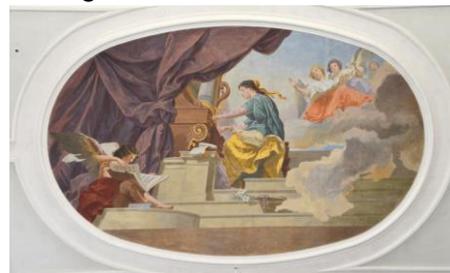
Restaurierung werden beschädigte Stellen ausgebessert. Teilweise sind hier große Risse und hohle Stellen vorhanden. Diese werden durch Einspritzen eines „Klebers“ wieder fest mit dem Untergrund verbunden.
